ふるさと交流館 (さくらの湯)

温泉排水熱を利用した熱源機の更新と更なる省コスト・省CO₂化に向けた取り組みについて

発表者 東温市役所 加藤 章氏
 四国電力株式会社 松元 俊明氏
申請者 四国電力株式会社 / 株式会社四電工 / 東温市役所
設備オーナー 東温市役所

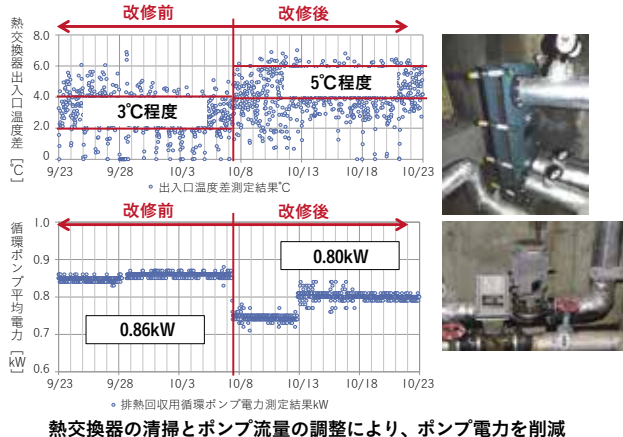
【図5】循環ポンプのチューニング

6つ目は循環ポンプのチューニングです。運用後、半年たつと、熱交換器の汚れや調整弁の緩みなどにより、熱交換器の温度差が3℃程度まで縮まりました。そこで、熱交換器の洗浄と弁の再調整により、ポンプ電力を低減しました【図5】。

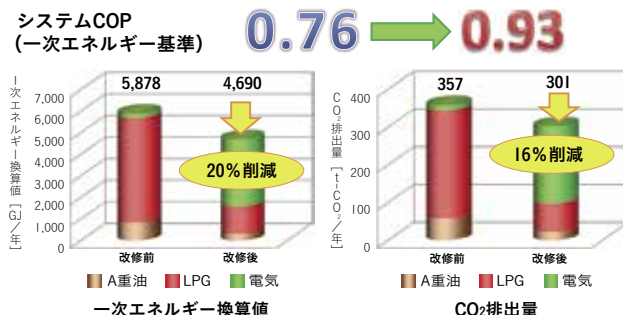
【図6】導入効果まとめ

以上の改修効果を検証した結果、システムCOPは改修前の0.76から0.93へと向上しました。一次エネルギー換算では、給湯にかかるエネルギーが約20%低減しました【図6】。
