# ミツカングループ本社ビル

## 既存ストックの創意工夫による蓄熱リノベーション

- 発表者** 株式会社石本建築事務所 八木 唯夫氏
- 申請者** 株式会社石本建築事務所、中部電力株式会社販売カンパニー法人営業部、中部電力株式会社土木建築室、愛知工業大学
- 設備オーナー** 株式会社Mizkan Holdings、株式会社中埜酢店

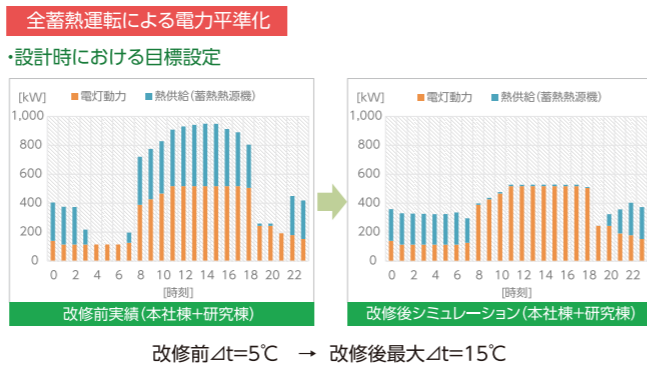
図1 大温度差蓄熱化

1つ目の「大温度差蓄熱化」では、改修前の蓄熱槽は標準的な5℃差で日負荷の40%を受け持ち、残りの60%を非蓄熱システムでまかなっていたところ、5℃差から15℃差の大温度差蓄熱にすることで全蓄化ができましたと考えました(図1)。

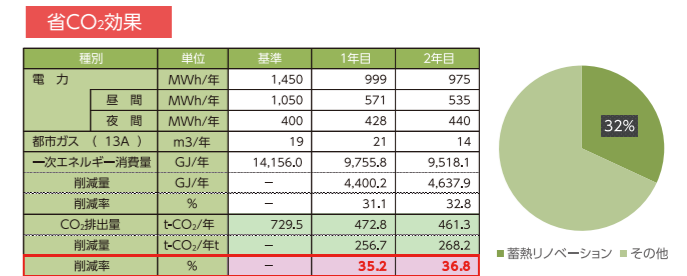
図7 改善の効果

また、CO<sub>2</sub>削減にも貢献し、2017年には36.8%の削減を実現しました(図7)。蓄熱槽を有効活用すると大きな効果を得られるという改善事例になったと考えています。同様のストックを持つビルのオーナーさまにもぜひ参考にしていただけたら幸いです。
