東急建設(株)技術研究所ZEB化での蓄熱槽利用におけるエネルギーの平準化

東急建設株式会社

リニューアルZEBの概要

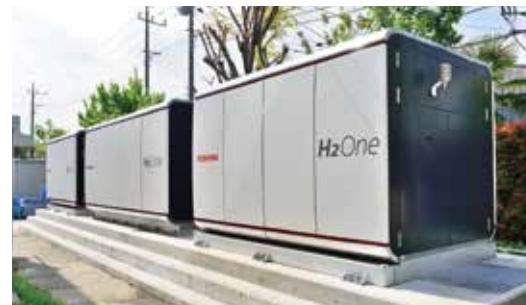
水素エネルギー供給システム外観

今回のZEB化の特長の1つは、次世代のエネルギーを追求し、水素利用の取り組みを行ったことです。水を電気分解し、純水素を製造する装置・貯蔵するタンク・純水素を利用する燃料電池から構成するシステムを採用し、水素製造に太陽光発電を組み合わせることによってCO₂フリーのシステムとしました。このような自立型水素エネルギー供給のシステムを国内のオフィスビルとして初めて導入しました。

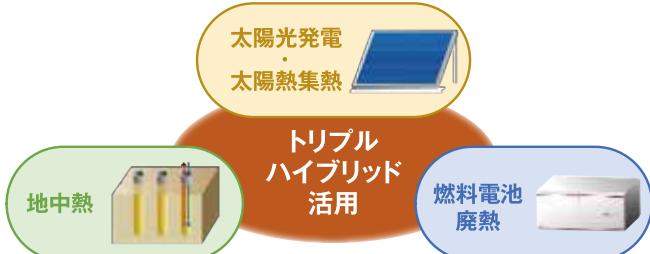
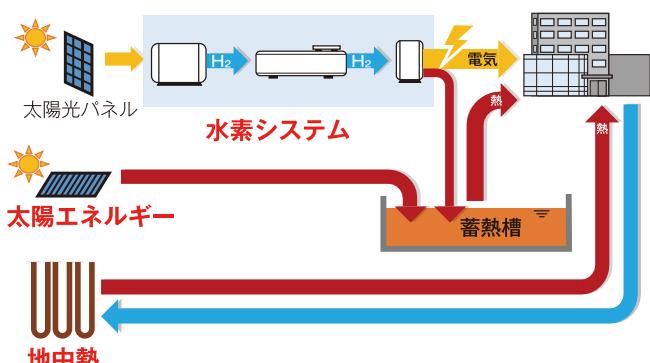
図1 独自のトリプルハイブリット熱源

トリプルハイブリッド熱源

さらに、年間を通じて安定した地中熱を利用するため、地中にボアホールを新設し、地中熱を熱源とした水冷ヒートポンプと空冷モジュールチラーを併用することで、太陽熱、地中熱、燃料電池廃熱の3つの熱源を効率的に組み合わせた『トリプルハイブリッド熱源』を構築し、エネルギーのベストミックスを図る計画としています（図1）。

太陽エネルギーは、天候により不安定で、かつ太陽電池による発電効率はまだ低いことから、より有効に太陽エネルギーを利用するため、太陽熱集熱システムを採用しました。

そして、この不安定なエネルギーをより安定的に利用するため、温水蓄熱槽に温水として蓄える計画としました。温水蓄熱槽には自立型水素エネルギー供給システムの燃料電池から排出する廃熱も蓄え、この温水をヒートポンプ熱源機により昇温し、デシカント外調機の再生用熱源に利用することで、ヒートポンプ熱源機の運転性能を向上させました。このように、不安定な再生可能エネルギーを高効率、かつ利用したい時間に利用できるよう、最適化したシステムを構築し、電力の平準化を目指しました。

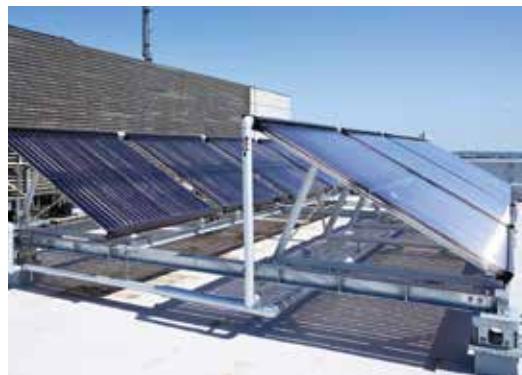
太陽熱集熱パネル

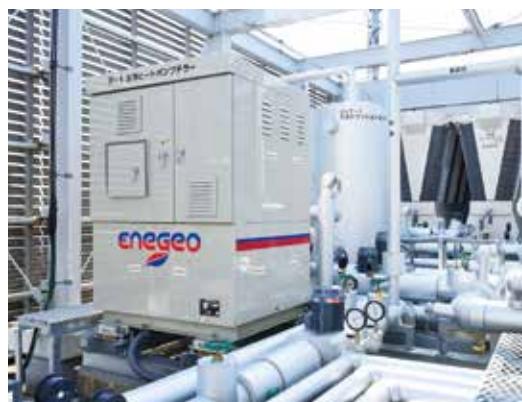
地中熱利用水冷式ヒートポンプ

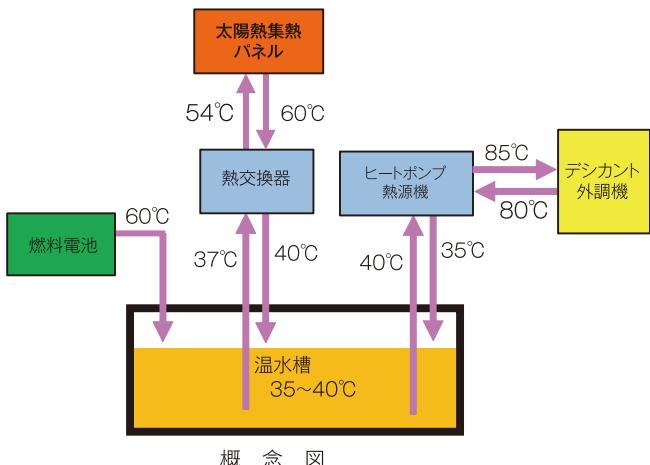
図2 温水槽運用状況

除湿が要求される時期にはデシカント空調を行いますが、具体的な運用として、週明けの午前中は燃料電池の運転により燃料電池廃熱を用い、日中は太陽熱集熱パネルによる温水を利用し、ヒートポンプ熱源機の運転効率を向上させています（図2）（図3）。
