「ヒートポンプ・蓄熱システム運転管理等の改善事例」

建物名、または、物件名 「 * * ビル 」
改善事例名 「 氷蓄熱槽解氷アンバランス改善による省エネ効果の向上 」

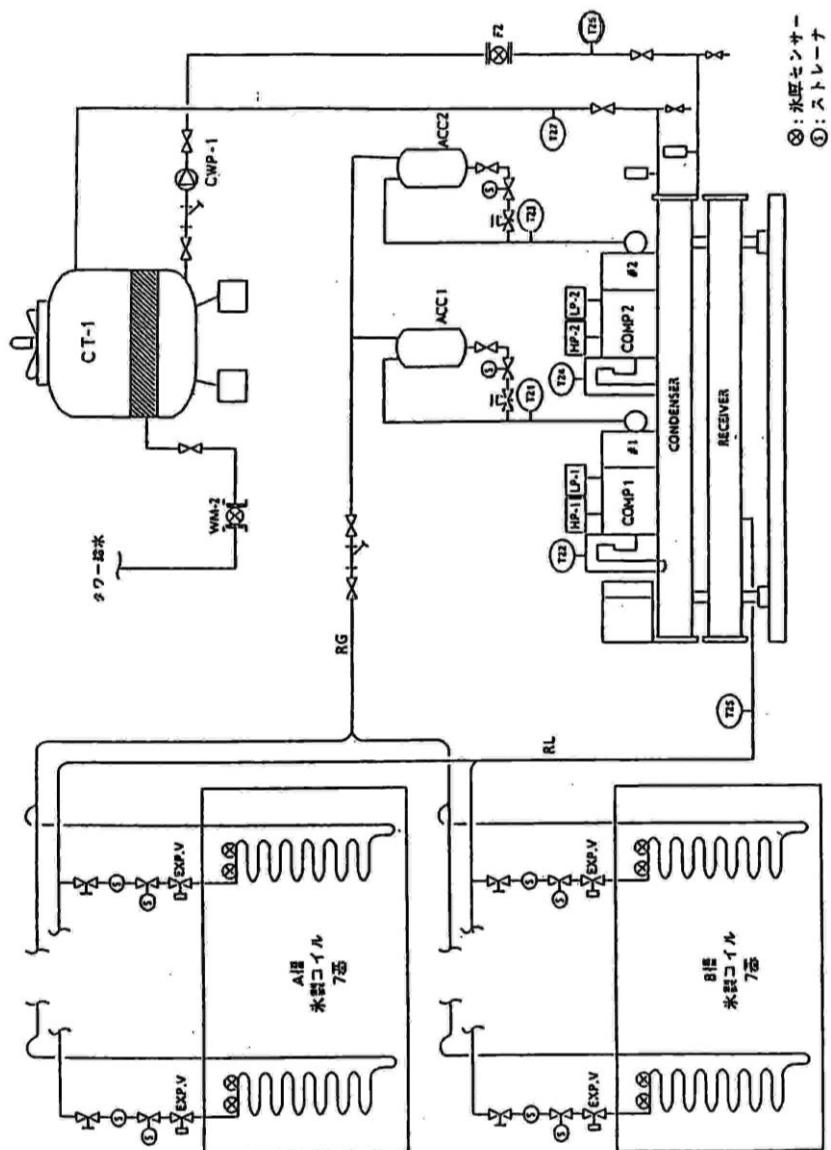
図 1-1 一次側システム系統図

熱源機は、水冷式コンデンシングユニットで60kWのコンプレッサーが2台装備されている。水冷式のために屋上に冷却塔が設置されている。氷蓄熱槽は、40m³の水槽が2つあり、各槽毎に7基のアイスチラーエバポレーターコイル(直膨式)が設置されており、コイル1基毎に氷厚センサーによって電磁弁を開閉し着氷量の制御を行っている。

これらの槽はお互いに豊型ヘッダーで連通しており、一槽として使用されている。各槽内には、解氷時の出口水温安定化を図るために拡散用のエアポンプが設置されている。

2次側への取り出しへは各槽毎に取り付けられた三方弁によって水温調整され、定流量の冷水ポンプでサプライヘッダーへ供給される。

これらの一次側のシステム系統図を図1-1に、二次側のシステム系統図を図1-2に示す。なお、両図内のT印は、温度計測位置を示している。

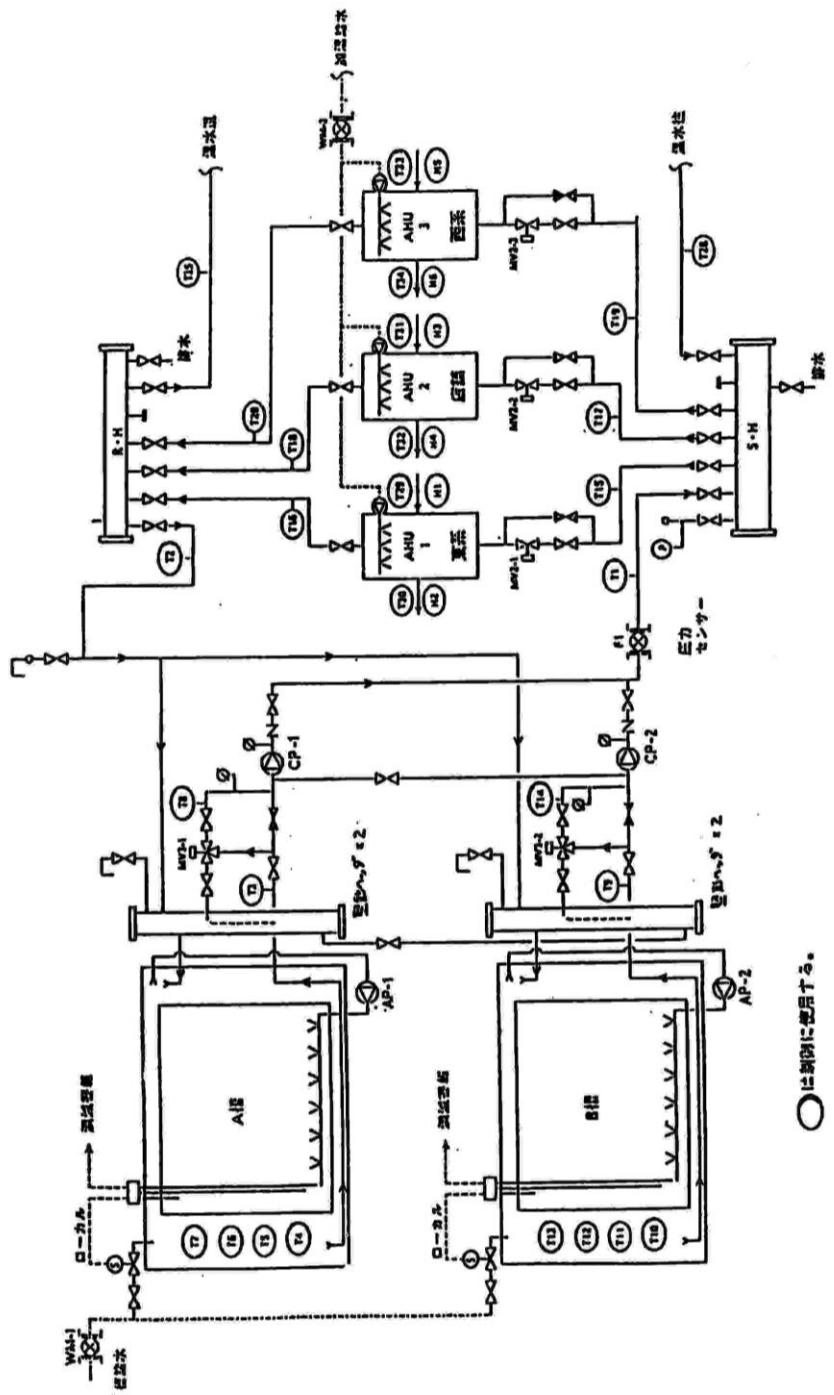
図 1-2 二次側システム系統図

2次側には、サプライヘッダーから3台のエアハンドリングユニットへ冷水が供給され、各コイルの入口には、二方弁があり、負荷に応じて流量制御が行われている。還り水はすべてレターンヘッダーで集水され各槽毎の2台の堅型ヘッダーに戻される。

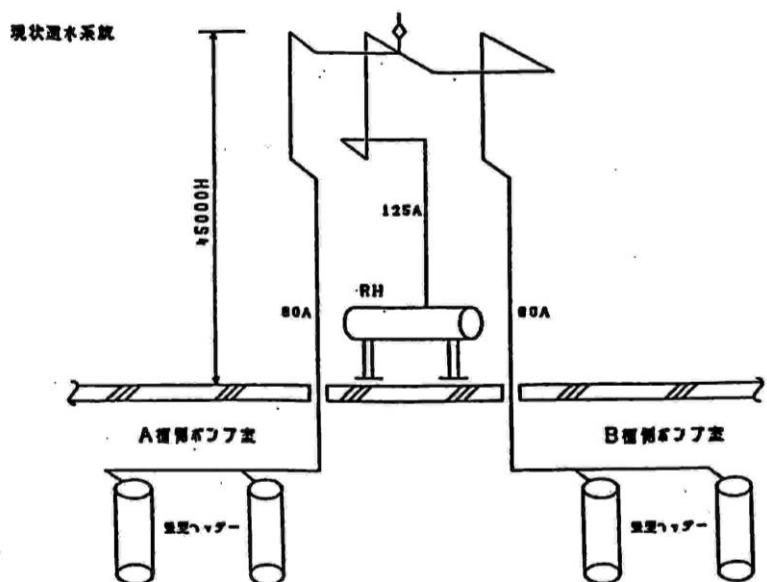
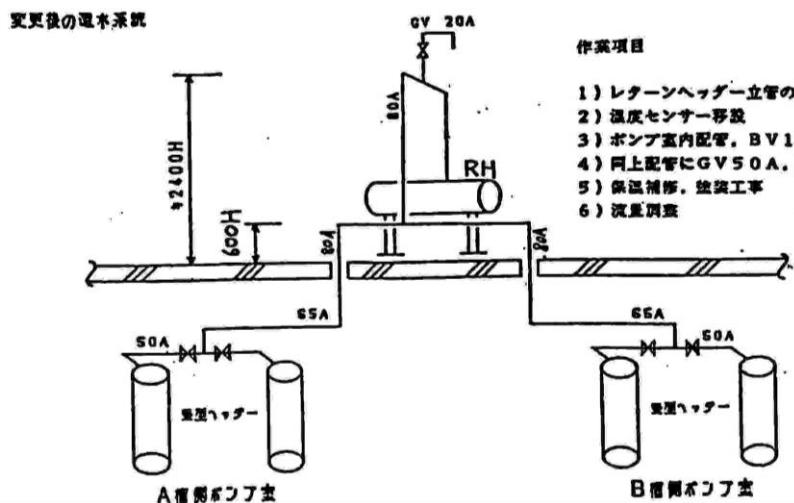
還水流量のばらつきは、A・B各槽の解氷バランスに大きな影響を与えていた。そのため

A・B槽の平均温度に差が生じることになってしまう。その結果、特に低負荷時には根氷も

発生し製氷にも悪影響を与えていた。今回の改修工事にて、これらを解消したことにより

改修工事は、レターンヘッダーから各A,B槽への還水を立上り管頂上部にて2系統に分岐して
いたが、レターンヘッダーダ下部で2分岐するように配管を変更した。さらにポンプ室内の配管サイ
ズ80Aから65Aに、豊型ヘッダーへの分岐管を50Aにサイズダウンし、流量調整用バルブと流量
計を各々設置した。こうすることで豊型ヘッダーのバルブにて配管抵抗を調整し、還水流量バラ
ンスを簡単に取れるように改善した。以下、変更内容を系統図にて示す。
